Bezprostředně hrozba pádu kamenů při vstupu do Edmundovy soutěsky

Napsal uživatel [Tomáš Salov](#) dne 2. 12. 2020 - 10:14

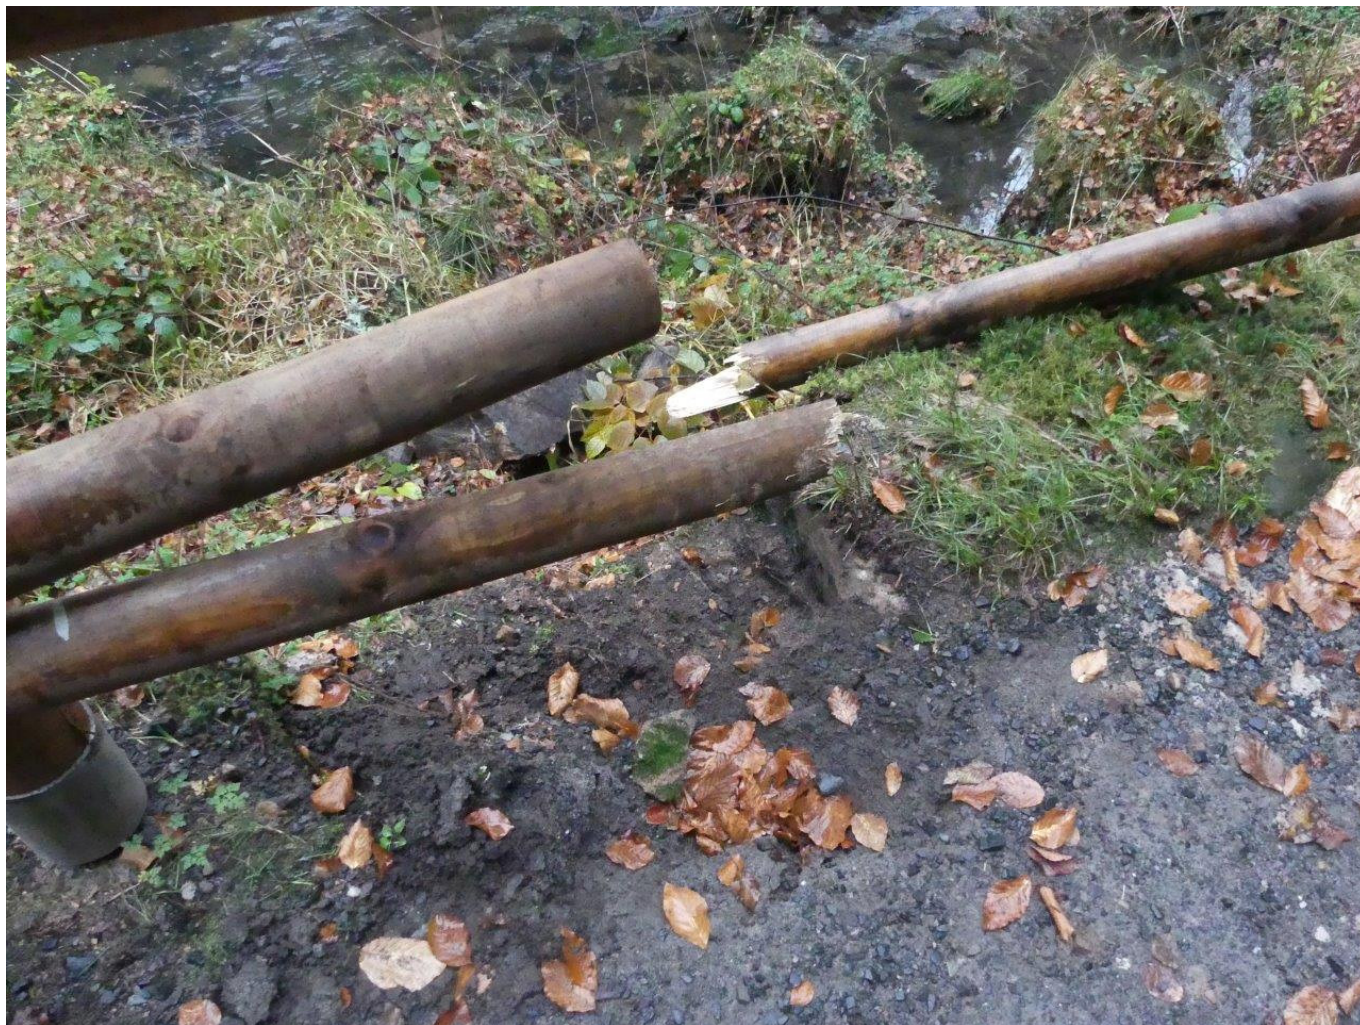
Křmen o hmotnosti cca 50 kg, který spadl po úřádkem té dne ze svahu Edmundovy soutěsky na cestu, poškodil zábradlí a skončil v korytě Kamenice. Foto: Pavel Svoboda
Foto aktuality

Pracovníci strážnice pánůrody místo po pádu prvního kamene v terénu označili varovnou informací a správci informovala obec Hájensko jako vlastníka cesty s doporučením, aby obec cestu pro veřejnost uzavřela, včetně instalace mechanických zábran.

V pátek též pracovníci skalní ústy ze svahu nad turistickou cestou za použití lezecké techniky odstraní menší kameny, aby předešli jejich náhodnému pádu. V závislosti na následcích dalšího posouzení stability pak v případě nutnosti bude v lednu příštího roku proveden shoz rozpadajícího se skalního bloku.
