# Optimalizace managementu dolního úseku Labe s ohledem na přítomnost biotopu 3270 a zlepšení hydromorfologického stavu na základě mezioborové studie.

**JAK DÁL S ŘEKOU LABE aneb NOVINKY  
Z VÝZKUMŮ NEJEN O ŘECE LABI  
(KRÁSNÁ LÍPA, 28. 11. 2024)**

# STAV HYDROMORFOLOGIE DOLNÍHO LABE A JEJÍ OHROŽENÍ, GEOCHEMICKÉ SOUVISLOSTI

TAČR Program prostředí pro život  
 Optimalizace managementu dolního úseku  
 Labe s ohledem na přítomnost biotopu 3270  
 a zlepšení hydromorfologického stavu  
 na základě mezioborové studie

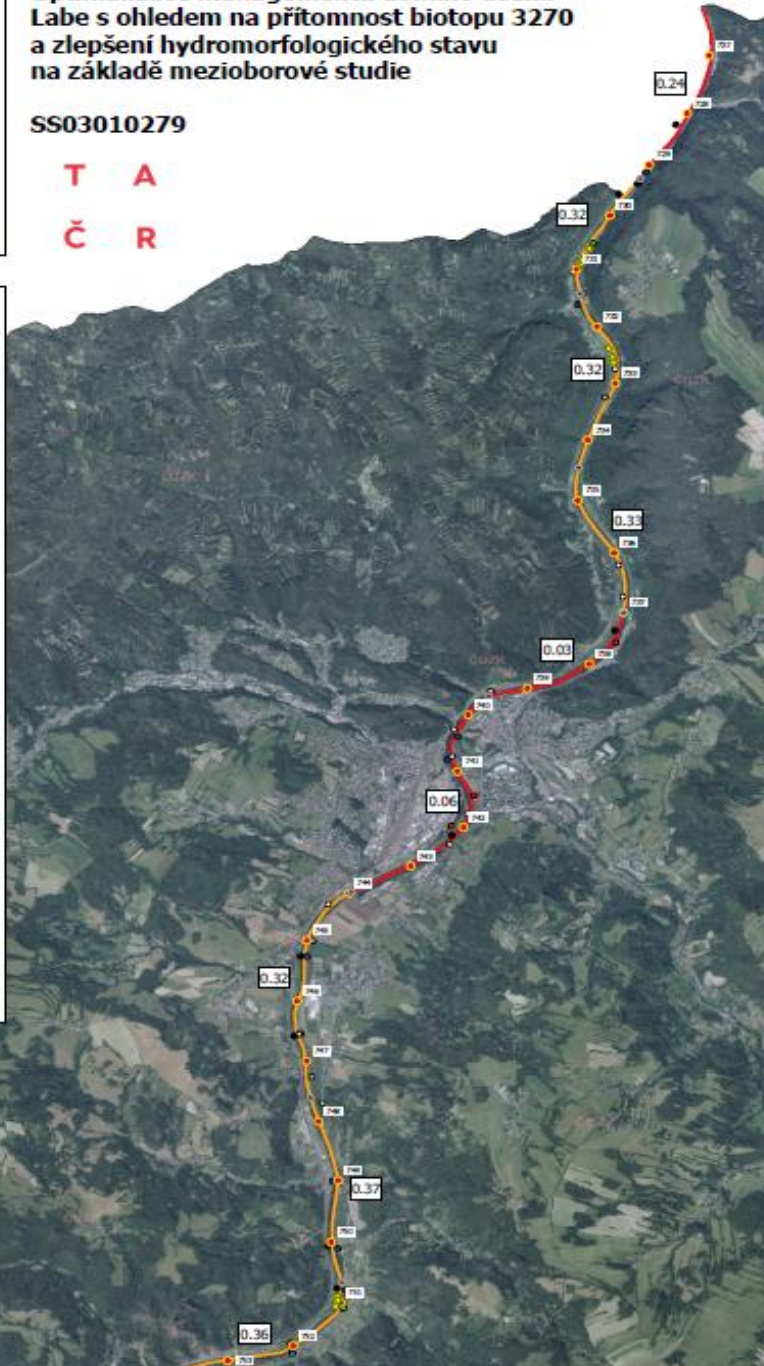
**Pozice morfologických prvků  
 a monitoringu šterkových náplavů  
 (úsek Střekov – st. hranice; ř. km 767 - 727,9)**

**Index morfologické kvality vodního toku Labe  
 (úsek Střekov – st. hranice; ř. km 767 - 727,9)**

- 0.02 - 0.30 (velmi špatný)
- 0.31 - 0.50 (špatný)
- 0.51 - 0.70 (střední)
- 0.71 - 0.85 (dobrý)
- 0.851 - 1.00 (velmi dobrý)

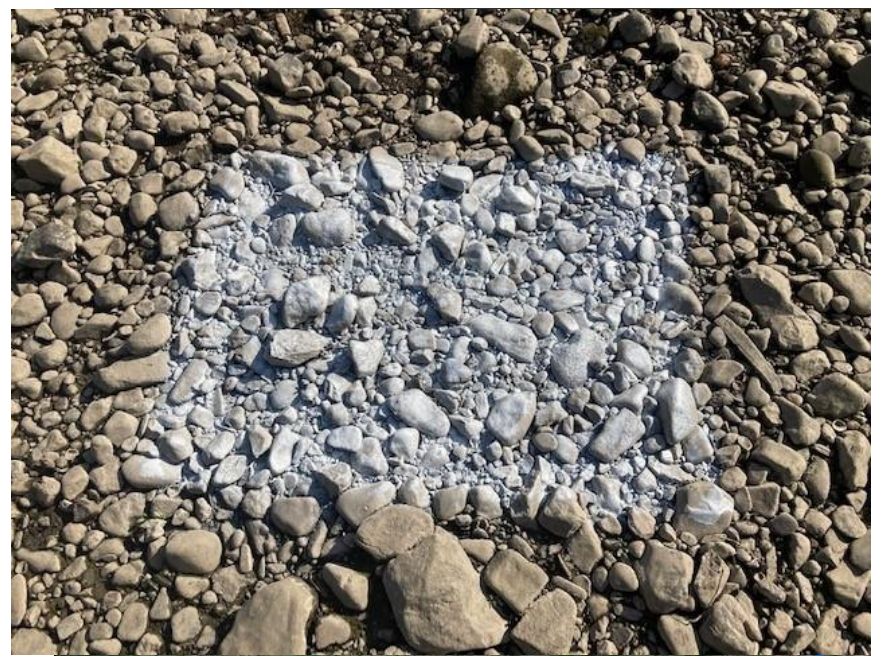
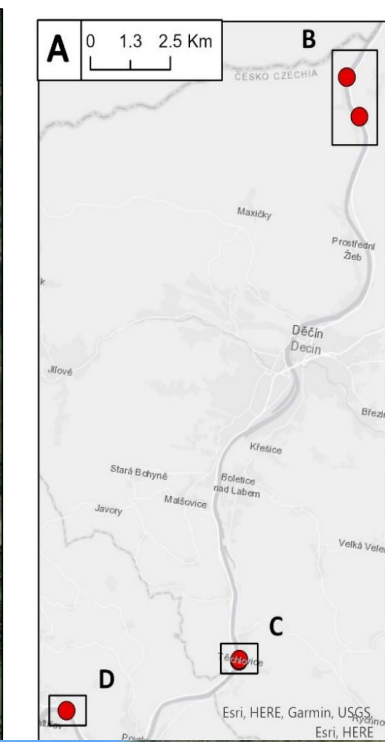
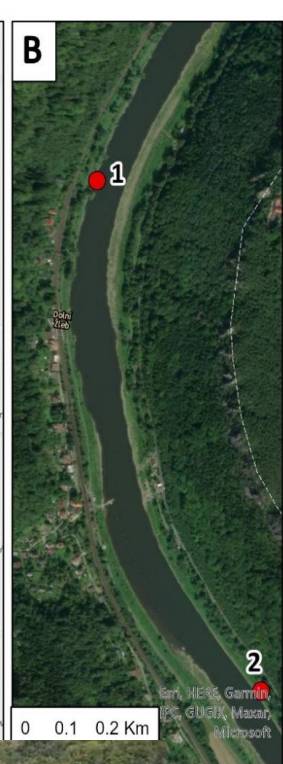
- Čidlo měřící tlak a teplotu
- 1 - Hřensko
- 2 - Dolní Žleb
- 3 - Těchlovice
- 4 - Valtířov
- R - Referenční čidlo v Těchlovicích

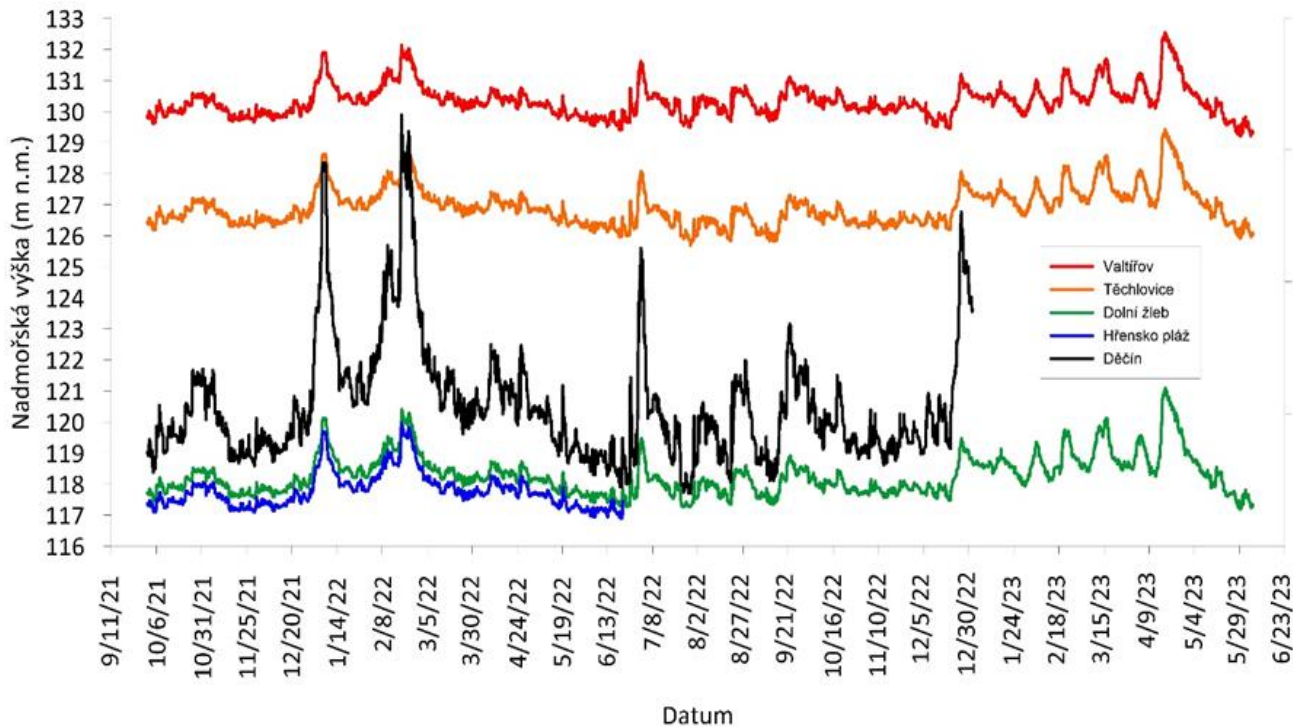
Průměrné hodinové výšky hladin ve sledovaných lokalitách a srovnání s dostupnými daty průměrných hodinových průtoků z vodoměrné stanice ČHMU – Děčín pro období 1.10.2021 – 5.6.2023. (Zdroj dat, ČHMU, 2023)
